# Der König ist tot. Lang lebe der König.

## Sprengabbruch der alten Sinnthalbrücke bei Bad Brückenau (Deutschland)

**The king is dead. Long live the king. The demolition of the old Sinnthal Bridge near Bad Brückenau (Germany)**

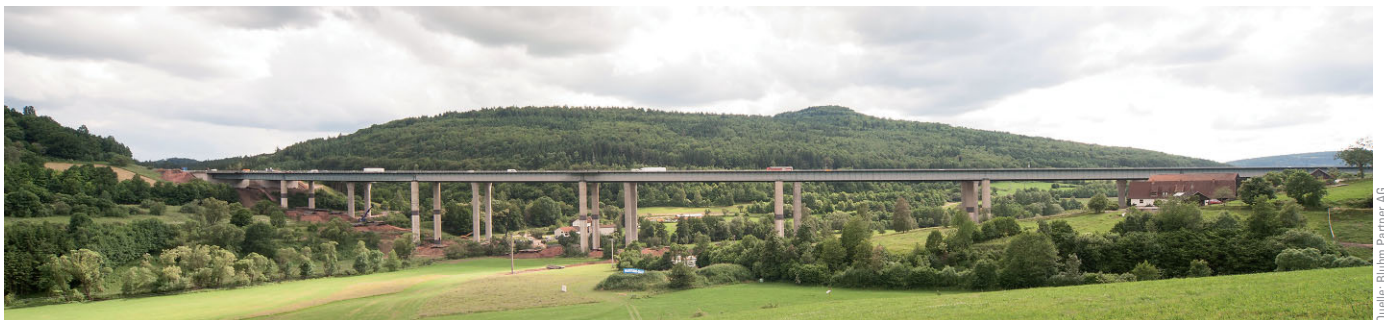
**Bild 1** Neue und alte Sinnthalbrücke bei Bad Brückenau mit Widerlager Süd (links) und Wohnhäusern (Mitte und rechts)  
New and old Sinnthal bridge at Bad Brückenau with abutment south (left) and residential buildings (center and right)

Die alte Sinnthalbrücke (Bild 1) überstreckte seit 1968 bei Bad Brückenau das Tal der Sinn. Seit jeher war sie ein imposantes und zugleich ästhetisches Brückenbauwerk der Bundesautobahn A7, die eine der wichtigsten Verkehrsverbindungen zwischen Deutschlands Norden und Süden darstellte. Mit ca. 770 m Länge zählte die alte Sinnthalbrücke zwar nicht zu den größten Straßenbrücken Deutschlands, jedoch setzt sie in der Kategorie der Sprengabbrüche den Maßstab in Deutschland und sehr wahrscheinlich auch in Europa.

110 m<sup>1</sup> (Felder 2 bis 7) und 60 m (Feld 1 an WL Nord, links im Bild 1) bzw. 80 m (Feld 8 an WL Süd) betragen.

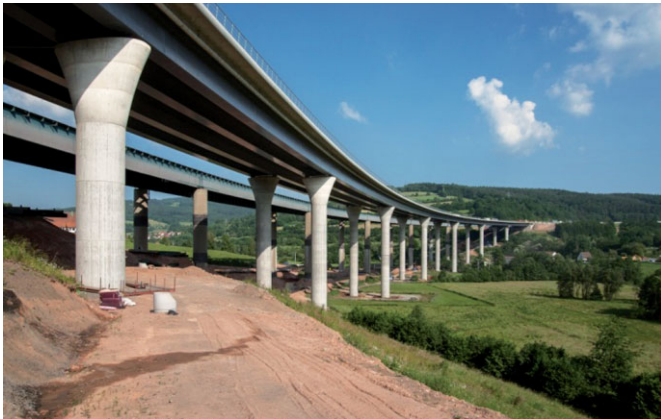
**Bild 2** Im Hintergrund die alte Sinntalbrücke mit Widerlager Nord (links) und Widerlager Süd (rechts); links im Bild das Brückenpfeilerpaar der Achse 1; im Vordergrund die neue (zu schützende) Sinntalbrücke  
In the background the old Sinntal bridge with abutment north (left) and abutment south (right); on the left the bridge pier pair in axis 1; in the foreground the new (to be protected) Sinntal bridge

Die *Brückenpfeiler* in den Achsen 3 und 4 sind als feste Auflager ausgewiesen. Gemessen von OK Pfeilerkopf bis OK Fundamenteinspannung weisen die Brückenpfeiler an den Widerlagern Höhen von 19 m (Achse 1 an WL Nord, Bild 2) bzw. 25 m (Achse 7 an WL Süd) und in Talmitte von maximal 45,5 m (Achse 6) auf. Alle Pfeiler besitzen einen Rohrquerschnitt (s. Bild 9) mit einer Wanddicke von 0,35 m bzw. 0,30 m (Achsen 1 und 7) und einem Durchmesser von 4,20 m bzw. 3,60 m (Achsen 1 und 7).

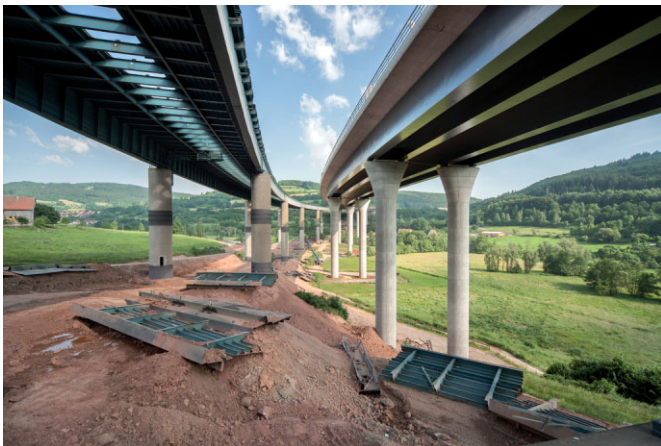
**Bild 3** Brückenüberbau der alten Sinntalbrücke (links) und Schutzwälle mit Lastverteilern (Gehwegkrägarne) einige Tage vor dem Sprengabbruch  
Bridge superstructure of the old Sinntal bridge (left) and ramparts with load balancers (walkway cantilevers) few days before demolition

Um die einwirkenden Kräfte im Vorfeld soweit wie möglich zu reduzieren, wurden am Brückenüberbau beide Gehwegkrägarne sowie der mittlere Stahlblechstreifen entfernt. Letzteres diente auch dazu, Segeleffekten entgegenzuwirken, die ein unkontrolliertes Seitwärtsbewegen in Richtung der neuen Sinntalbrücke verursachen könnten. Ferner wurden im Aufprallbereich zahlreiche Schutzwälle geschüttet (Bild 3), um kreuzende Medienleitungen zu schützen und zugleich die Erschütterungen wirksam zu reduzieren. Um die Energiedissipation infolge der Verdichtung der Schutzwälle zu aktivieren, wurden diese mit den abgeschnittenen (lastverteilenden) Gehwegkrägarne abgedeckt.

Der Sprengabbruch, welcher von der Thüringer Sprenggesellschaft ausgeführt wurde, erfolgte mit einem patronierten und gelatinösen Sprengstoff und einer Gesamtsprengstoffladungemenge von ca. 190 kg. Dabei wurden die Sprengmäuler so geplant, dass deren Anteil mindestens 55 % des Gesamtumfanges der Brückenpfeiler ausmachte. Zur Minimierung des Streufluges infolge der Sprengung wurden die Sprengmäuler mit Geotextilvlies und Maschendraht ummantelt (Bild 3). Dem Streuflug infolge

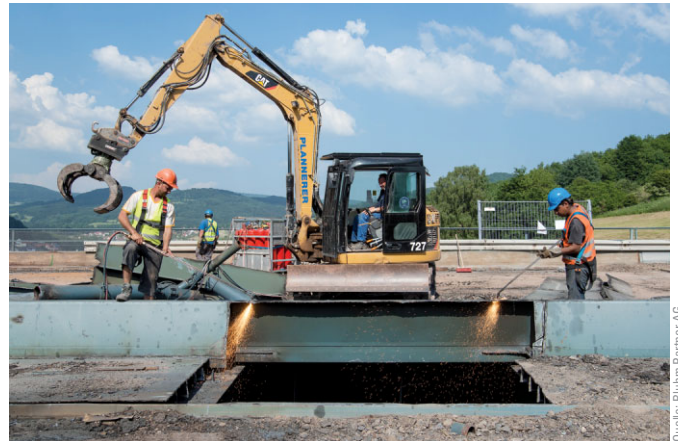
**Bild 4** Entfernen der Gehwegkrägarne zur Reduktion des Fallgewichtes  
Remove of the walkway cantilevers to reduce the drop weight

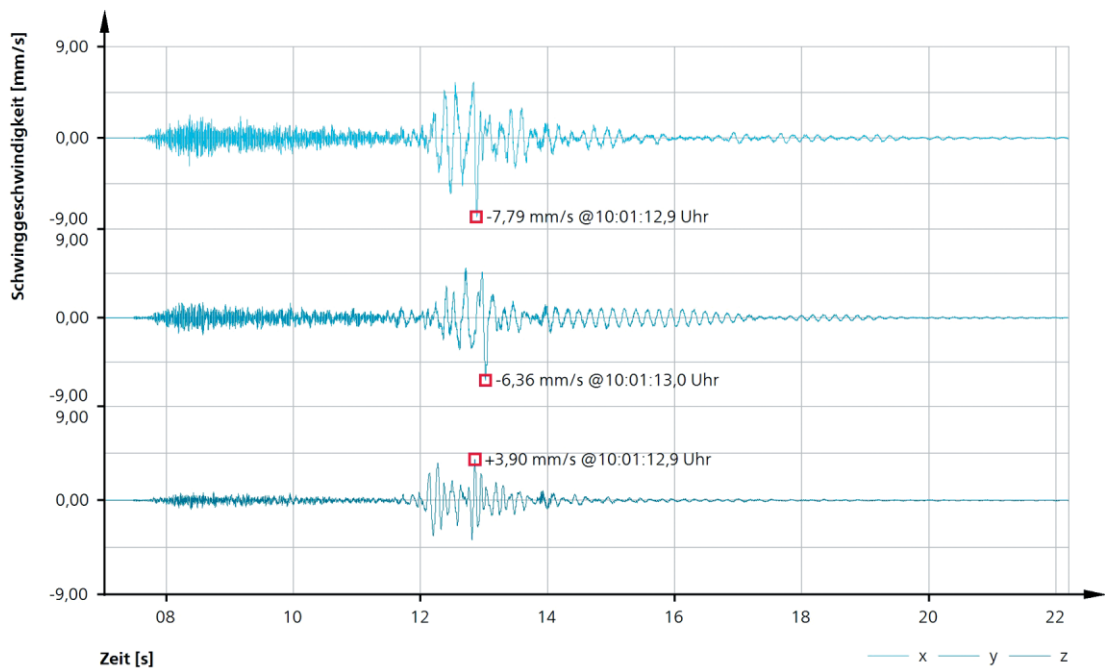
**Bild 6** Amplitudenzeitverläufe der Schwinggeschwindigkeit in allen Raumrichtungen am östlichen Brückenpfeilerfundament in Achse 60  
Transients of vibration velocity in all directions at the bridge pier foundation in axis 60

Im Ergebnis der Erschütterungsmessungen wurden Schwinggeschwindigkeiten gemessen, die deutlich unter den definierten Anhaltswerten der DIN 4150, Teil 3 liegen (Tab. 2). Aus den Amplitudenzeitverläufen in

Bild 6 sind die Amplituden, die sich aus dem Sprengknall ergeben, sowie die deutlich größeren Amplituden aus direkter Erschütterungseinwirkung gut zu erkennen.

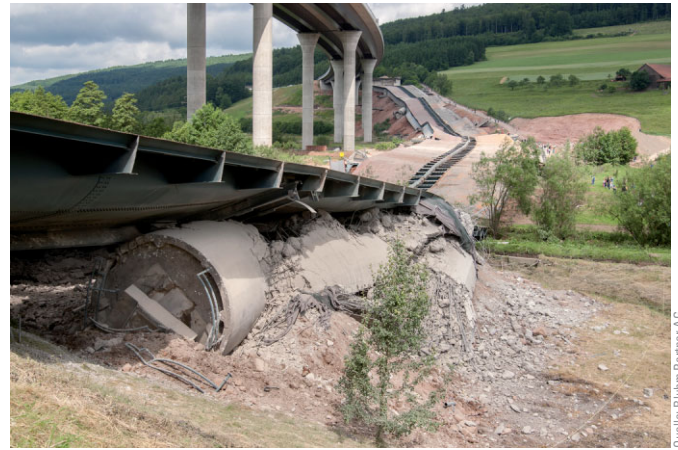
**Bild 8** Brückenüberbau und Brückenpfeiler der alten Sinntalbrücke nach dem Sprengabbruch  
Bridge superstructure and bridge pier of the old Sinntal bridge after the demolition
